ESTUDO FEITO EM EMPRESA DE PAPEL&CELULOSE SOBRE PROBLEMAS ELÉTRICOS GERADOS PELA INSTALAÇÃO

Dr. Eng. Nery de Oliveira Junior

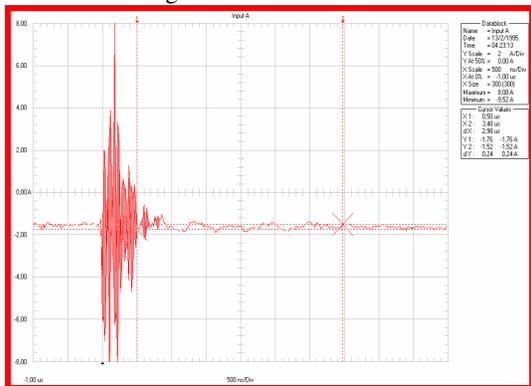
Em vários pontos foram verificadas pelas curvas do osciloscópio que o sistema parecia um capacitor, onde tinha a fase de carregamento do capacitor e

posteriormente picos de descargas. Abaixo pode-se visualizar isto na Figura 1.

Figura 1 – Medição na barra PE

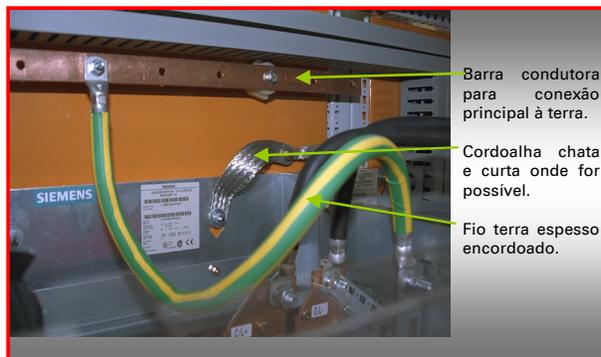
Figura 2 – Bom aterramento para painéis

- Aterrar as partes metálicas com cordoalhas planas;
- Separar os cabos de potência e sinal;
- Fazer a ligação com o 4º cabo entre os motores com os inversores;

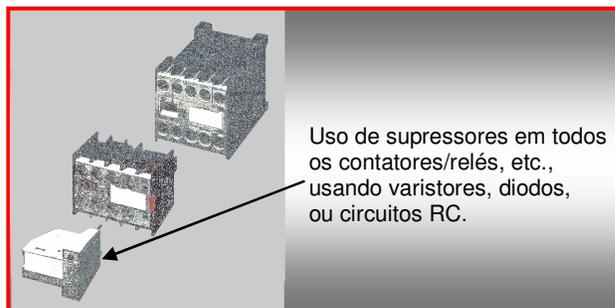
Figura 3 – Uso de supressores

- Usar supressores de sobretensão em todos os contadores e relés;
- Utilizar cabos blindados ou pares torcidos onde for possível;
- Aumentar a bitola dos cabos terra de entrada dos painéis;
- Aterrar as blindagens dos cabos diretamente na barra de cobre.

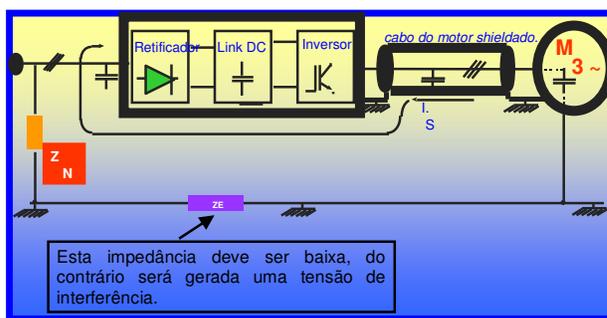
Figura 4 – Bom aterramento (instalação)
